Données administratives

Localisation et occupation de la propriété

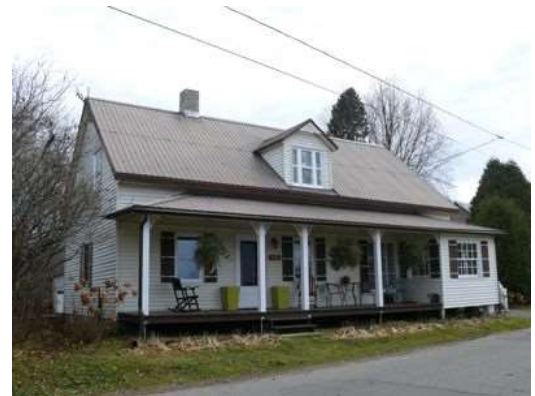
2016_35045_PRIN_1132_02	
Année(s) construction	Type de bien
vers 1904	Bâtiment principal

Typologie fonctionnelle (fonction d'origine)
résidentielle
Typologie constructive (structure apparente)
indéterminé
Typologie formelle (courant architectural dominant)
Tradition québécoise

Nombre d'étages	1 ½	Matériau soubassement
Saillie(s)		indéterminé
auvent		cheminée
galerie		tambour

Matériau(x) façade principale	Matériau(x) façade secondaire gauche	Matériau(x) façade secondaire droite
matériau contemporain	matériau contemporain	matériau contemporain

Profil(s) toiture	Revêtement(s) toiture	Lucarne(s)
à deux versants droits	tôle profilée	à pignon

Forme de l'ouverture	Type de porte	Sous-type de porte	Matériau de la porte
Portes	rectangulaire	à panneaux	avec vitrage	bois
	rectangulaire	plane	avec vitrage	indéterminé
	Forme de l'ouverture	Type de fenêtre	Sous-type de fenêtre	Matériau de la fenêtre
Fenêtres	rectangulaire	fixe	à grands carreaux	bois
	rectangulaire	à guillotine	sans carreaux	bois
	rectangulaire	à guillotine	à petits carreaux	bois

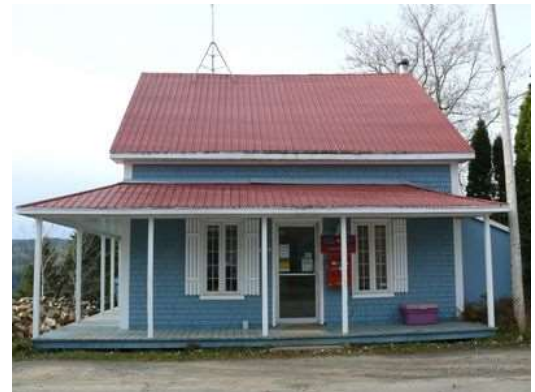
2016_35045_PRIN_1137_01	
Année(s) construction	Type de bien
entre 1870-1930	Bâtiment principal

Typologie fonctionnelle (fonction d'origine)
résidentielle
Typologie constructive (structure apparente)
indéterminé
Typologie formelle (courant architectural dominant)
Cottage vernaculaire américain

Nombre d'étages	1 ½	Matériau(s) soubassement	indéterminé
Saillie(s)			
auvent		galerie	
volume annexe

Matériau(x) façade principale	Matériau(x) façade secondaire gauche	Matériau(x) façade secondaire droite
bardeau de bois	bardeau de bois	bardeau de bois

Profil(s) toiture	Revêtement(s) toiture	Lucarne(s)
à deux versants droits	tôle profilée	aucune

Forme de l'ouverture	Type de porte	Sous-type de porte	Matériau de la porte
Portes	rectangulaire	entièrement vitrée	avec vitrage	métal
	rectangulaire	plane	avec vitrage	contemporain
	Forme de l'ouverture	Type de fenêtre	Sous-type de fenêtre	Matériau de la fenêtre
Fenêtres	rectangulaire	à manivelle	sans carreaux	contemporain

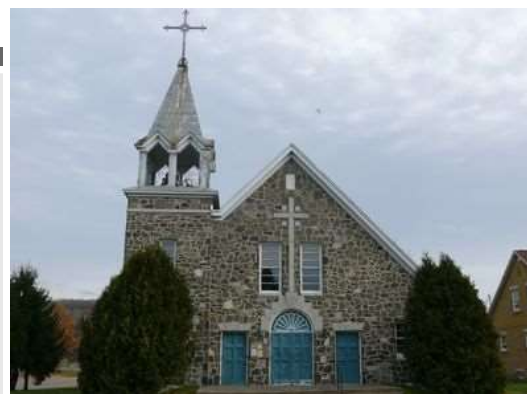
2016_35045_PRIN_1212_01	
Année(s) construction	Type de bien
en 1951	Bâtiment principal

Typologie fonctionnelle (fonction d'origine)
religieuse
Typologie constructive (structure apparente)
indéterminé
Typologie formelle (courant architectural dominant)
Néo-roman

Nombre d'étages	1 ½	Matériau soubassement
Saillie(s)		béton
clocher		perron
cheminée

Matériau(x) façade principale	Matériau(x) façade secondaire gauche	Matériau(x) façade secondaire droite
pierre de revêtement	pierre de revêtement	pierre de revêtement

Profil(s) toiture	Revêtement(s) toiture	Lucarne(s)
à deux versants droits	bardeau d'asphalte	aucune
	tôle en plaque

Forme de l'ouverture	Type de porte	Sous-type de porte	Matériau de la porte
Portes	à arc en plein cintre	à panneaux	sans vitrage	bois
	rectangulaire	à panneaux	sans vitrage	bois
	Forme de l'ouverture	Type de fenêtre	Sous-type de fenêtre	Matériau de la fenêtre
Fenêtres	rectangulaire	à guillotine	à grands carreaux	bois

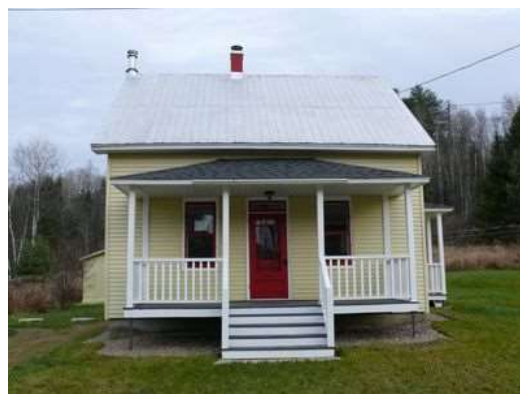
2016_35045_PRIN_1390_01

Typologie fonctionnelle (fonction d'origine)
résidentielle
Typologie constructive (structure apparente)
indéterminé
Typologie formelle (courant architectural dominant)
Cottage vernaculaire américain

Nombre d'étages	1 ½	Matériau soubassement	indéterminé
Saillie(s)			
auvent			galerie
escalier			cheminée

Matériau(x) façade principale	Matériau(x) façade secondaire gauche	Matériau(x) façade secondaire droite
matériau contemporain	matériau contemporain	matériau contemporain

Profil(s) toiture	Revêtement(s) toiture	Lucarne(s)
à deux versants droits	tôle profilée	aucune

Portes	Forme de l'ouverture	Type de porte	Sous-type de porte	Matériau de la porte
	rectangulaire	à panneaux	avec imposte	bois
Fenêtres	Forme de l'ouverture	Type de fenêtre	Sous-type de fenêtre	Matériau de la fenêtre
	rectangulaire	à guillotine	sans carreaux	bois

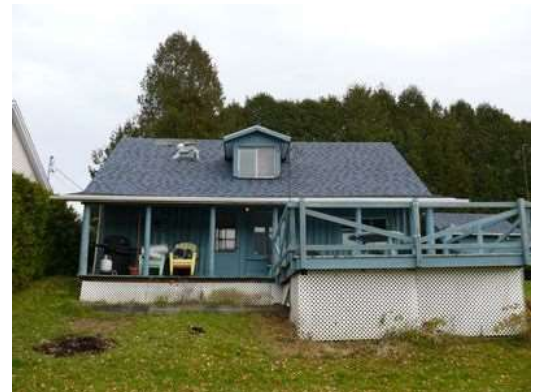
2016_35045_PRIN_1421_01	
Année(s) construction	Type de bien
entre 1870-1940	Bâtiment principal

Typologie fonctionnelle (fonction d'origine)
résidentielle
Typologie constructive (structure apparente)
indéterminé
Typologie formelle (courant architectural dominant)
Architecture de villégiature

Nombre d'étages	1 ½	Matériau(s) soubassement
		indéterminé
Saillie(s)		
galerie		terrasse
auvent

Matériau(x) façade principale	Matériau(x) façade secondaire gauche	Matériau(x) façade secondaire droite
bois rond	bardeau de bois	bardeau de bois
	bois rond	bois rond

Profil(s) toiture	Revêtement(s) toiture	Lucarne(s)
à deux versants droits	bardeau d'asphalte	à pignon

Forme de l'ouverture	Type de porte	Sous-type de porte	Matériau de la porte
Portes	rectangulaire	plane	avec vitrage	bois
	Forme de l'ouverture	Type de fenêtre	Sous-type de fenêtre	Matériau de la fenêtre
Fenêtres	rectangulaire	à guillotine	à grands carreaux	bois
	rectangulaire	indéterminé	à grands carreaux	bois
	rectangulaire	coulissante	sans carreaux	contemporain
