### Données administratives

#### Localisation et occupation de la propriété

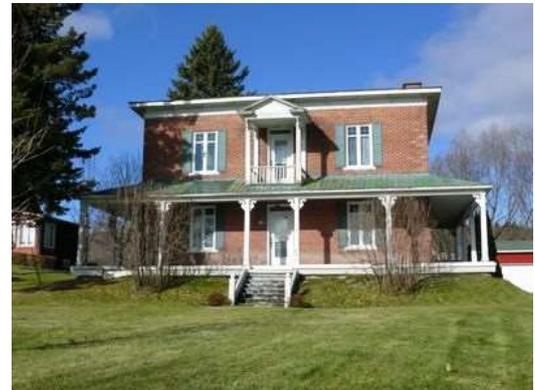
2016_35020_R159_0200_01_02	Année(s) construction	Type de bien
	en 1898	Bâtiment principal

Typologie fonctionnelle (fonction d'origine)
résidentielle
Typologie constructive (structure apparente)
maçonnerie en brique
Typologie formelle (courant architectural dominant)
Courant cubique

Nombre d'étages	2	Matériau soubassement
Saillie(s)		indéterminé
auvent		galerie
balcon		cheminée

Matériau(x) façade principale	Matériau(x) façade secondaire gauche	Matériau(x) façade secondaire droite
brique de revêtement	brique structurale	brique de revêtement

Profil(s) toiture	Revêtement(s) toiture	Lucarne(s)
en pavillon	tôle pincée	aucune

Portes	Forme de l'ouverture	Type de porte	Sous-type de porte	Matériau de la porte
	rectangulaire	plane	avec vitrage	contemporain
	rectangulaire	à panneaux	avec vitrage	bois
Fenêtres	Forme de l'ouverture	Type de fenêtre	Sous-type de fenêtre	Matériau de la fenêtre
	rectangulaire	à manivelle	sans carreaux	contemporain
	rectangulaire	à guillotine	à grands carreaux	bois

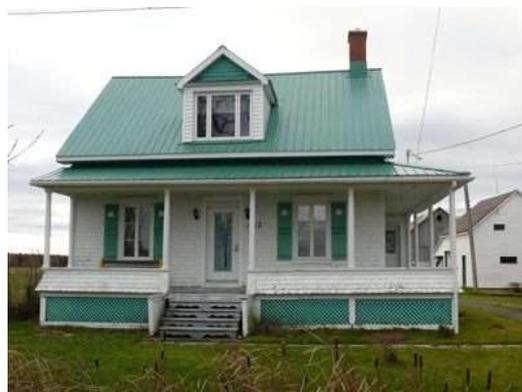
2016\_35020\_R159\_1772\_01

Typologie fonctionnelle (fonction d'origine)
résidentielle
Typologie constructive (structure apparente)
indéterminé
Typologie formelle (courant architectural dominant)
Cottage vernaculaire américain

Nombre d'étages	1 ½	Matériau soubassement	indéterminé
Saillie(s)			
auvent		galerie	
cheminée		escalier

Matériau(x) façade principale	Matériau(x) façade secondaire gauche	Matériau(x) façade secondaire droite
bardeau de bois	bardeau de bois	bardeau de bois

Profil(s) toiture	Revêtement(s) toiture	Lucarne(s)
à deux versants droits	tôle profilée	à pignon

Portes	Forme de l'ouverture	Type de porte	Sous-type de porte	Matériau de la porte
	rectangulaire	plane	avec vitrage	contemporain
	rectangulaire	embossée	avec vitrage	contemporain
Fenêtres	Forme de l'ouverture	Type de fenêtre	Sous-type de fenêtre	Matériau de la fenêtre
	rectangulaire	à battants	à grands carreaux	bois
	rectangulaire	à manivelle	sans carreaux	contemporain

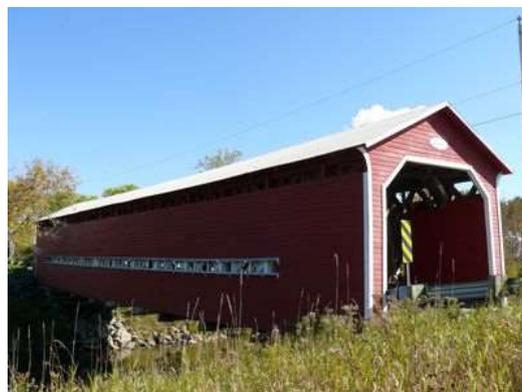
2016\_35020\_BORD\_PONT\_03

Typologie fonctionnelle (fonction d'origine)
autre
Typologie constructive (structure apparente)
charpente de bois
Typologie formelle (courant architectural dominant)
Town élaboré

Matériau(x) façade principale	Matériau(x) façade secondaire gauche	Matériau(x) façade secondaire droite
planche de bois à feuillure	planche de bois à feuillure	planche de bois à feuillure

Profil(s) toiture	Revêtement(s) toiture	Lucarne(s)
à deux versants droits	tôle profilée	aucune

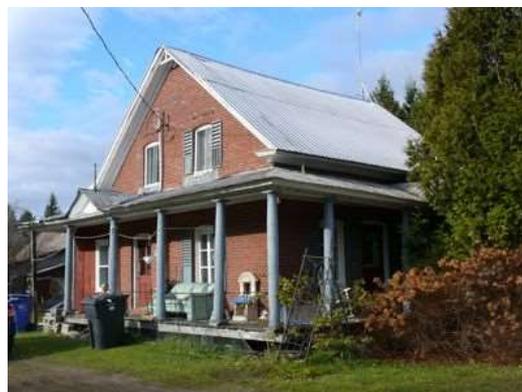
2016\_35020\_STPC\_0280\_02

Typologie fonctionnelle (fonction d'origine)
résidentielle
Typologie constructive (structure apparente)
indéterminé
Typologie formelle (courant architectural dominant)
Cottage vernaculaire américain

Nombre d'étages	1 ½	Matériau soubassement
Saillie(s)		indéterminé
auvent		galerie
volume annexe

Matériau(x) façade principale	Matériau(x) façade secondaire gauche	Matériau(x) façade secondaire droite
brique de revêtement	brique de revêtement	brique de revêtement

Profil(s) toiture	Revêtement(s) toiture	Lucarne(s)
à deux versants droits	tôle profilée	aucune

Forme de l'ouverture	Type de porte	Sous-type de porte	Matériau de la porte
Portes	à arc surbaissé	à panneaux	avec vitrage	bois
	Forme de l'ouverture	Type de fenêtre	Sous-type de fenêtre	Matériau de la fenêtre
Fenêtres	à arc surbaissé	à battants	à grands carreaux	bois
	à arc surbaissé	coulissante	sans carreaux	contemporain
	à arc surbaissé	à guillotine	sans carreaux	bois

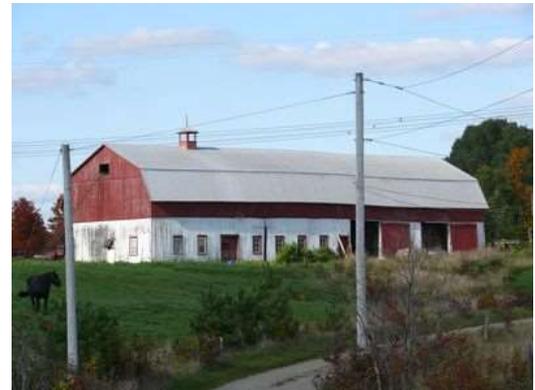
310 des Moulins-2	Année(s) construction	Type de bien
	entre 1880-1950	Bâtiment secondaire

Typologie fonctionnelle (fonction d'origine)
agricole
Typologie constructive (structure apparente)
indéterminé
Typologie formelle (courant architectural dominant)
Architecture agricole

Nombre d'étages	1	Matériau soubassement
Saillie(s)		indéterminé
lanternon / campanile / lanterneau

Matériau(x) façade principale	Matériau(x) façade secondaire gauche	Matériau(x) façade secondaire droite
planche de bois verticale	planche de bois verticale	indéterminé

Profil(s) toiture	Revêtement(s) toiture	Lucarne(s)
mansardé à deux versants	tôle profilée	aucune

Forme de l'ouverture	Type de porte	Sous-type de porte	Matériau de la porte
Portes	rectangulaire	coulissante	sans vitrage	bois
	rectangulaire	plane	sans vitrage	bois
Fenêtres	Forme de l'ouverture	Type de fenêtre	Sous-type de fenêtre	Matériau de la fenêtre
	rectangulaire	indéterminé	à grands carreaux	bois

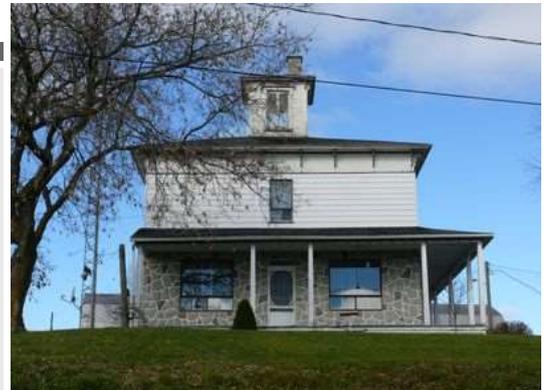
2016_35020_MOUL_0380_01	
Année(s) construction	Type de bien
entre 1880-1920	Bâtiment principal

Typologie fonctionnelle (fonction d'origine)
résidentielle
Typologie constructive (structure apparente)
indéterminé
Typologie formelle (courant architectural dominant)
Courant cubique

Nombre d'étages	2	Matériau soubassement
Saillie(s)		indéterminé
tour / tourelle		auvent
galerie		cheminée

Matériau(x) façade principale	Matériau(x) façade secondaire gauche	Matériau(x) façade secondaire droite
pierre artificielle	matériau contemporain	pierre artificielle
matériau contemporain		matériau contemporain

Profil(s) toiture	Revêtement(s) toiture	Lucarne(s)
en pavillon	bardeau d'asphalte	aucune

Portes	Forme de l'ouverture	Type de porte	Sous-type de porte	Matériau de la porte
	rectangulaire	contre-porte	avec vitrage	indéterminé
	rectangulaire	indéterminé	avec vitrage	indéterminé
Fenêtres	Forme de l'ouverture	Type de fenêtre	Sous-type de fenêtre	Matériau de la fenêtre
	rectangulaire	composée	sans carreaux	indéterminé

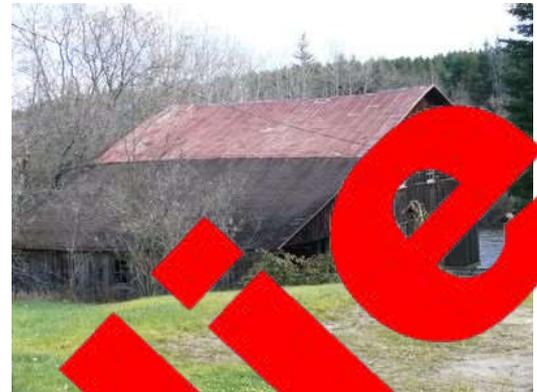
2016_35020	391_04
Année(s) construite(s)	Type de bien
vers 1878	élément principal

Typologie fonctionnelle (fonction d'origine)	Élévation	Matériau(s) de base
industrielle	nombre d'étages: 1 1/2	indéterminé
Typologie constructive (structure apparente)		
indéterminé	sauf	
Typologie formelle (courant architectural dominant)		
Autre

Matériau(x) façade principale	Matériau(x) façade secondaire gauche	Matériau(x) façade secondaire droite
planche de bois verticale	planche de bois verticale	planche de bois verticale

Profil(s) toiture	Matériau(s) toiture	Lucarne(s)
à deux versants	bardeau pincé	aucune
	bardeau d'asphalte

Type de porte	Sous-type de porte	Matériau de la porte
indéterminé	avec vitrage	bois

Type de fenêtre	Sous-type de fenêtre	Matériau de la fenêtre
indéterminé	à grands carreaux	bois

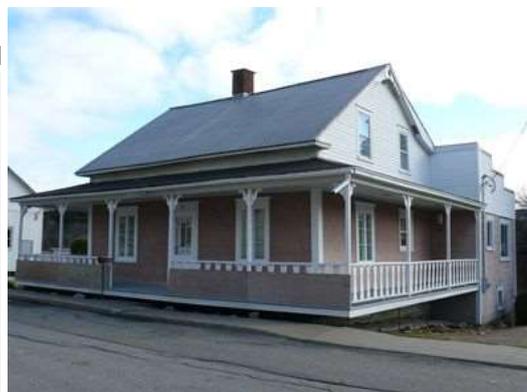
2016\_35020\_MOUL\_0611\_08\_01

Typologie fonctionnelle (fonction d'origine)
résidentielle
Typologie constructive (structure apparente)
indéterminé
Typologie formelle (courant architectural dominant)
Cottage vernaculaire américain

Nombre d'étages	1 ½	Matériau soubassement	indéterminé
Saillie(s)			
auvent		cheminée	
galerie		volume annexe

Matériau(x) façade principale	Matériau(x) façade secondaire gauche	Matériau(x) façade secondaire droite
bardeau d'amiante	bardeau d'amiante	bardeau d'amiante
	matériau contemporain	matériau contemporain

Profil(s) toiture	Revêtement(s) toiture	Lucarne(s)
à deux versants droits	tôle profilée	aucune
	bardeau d'asphalte

Portes	Forme de l'ouverture	Type de porte	Sous-type de porte	Matériau de la porte
	rectangulaire	à panneaux	avec vitrage	bois
Fenêtres	Forme de l'ouverture	Type de fenêtre	Sous-type de fenêtre	Matériau de la fenêtre
	rectangulaire	à battants	à grands carreaux	bois
	rectangulaire	à guillotine	sans carreaux	contemporain
	rectangulaire	fixe	à grands carreaux	bois

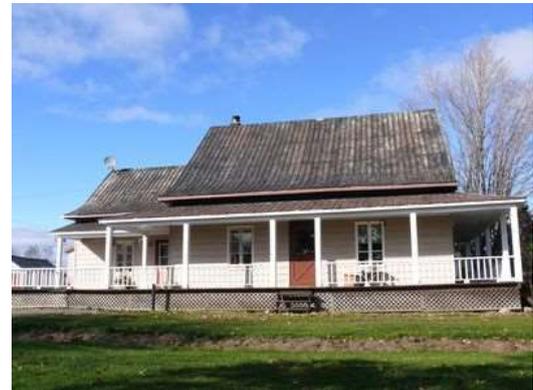
2016_35020_PERN_0240_01	
Année(s) construction	Type de bien
entre 1825-1829	Bâtiment principal

Typologie fonctionnelle (fonction d'origine)
résidentielle
Typologie constructive (structure apparente)
pièce sur pièce (bois)
Typologie formelle (courant architectural dominant)
Tradition québécoise

Nombre d'étages	1 ½	Matériau soubassement	indéterminé
Saillie(s)			
galerie		volume annexe	
auvent		cheminée

Matériau(x) façade principale	Matériau(x) façade secondaire gauche	Matériau(x) façade secondaire droite
matériau contemporain	matériau contemporain	matériau contemporain

Profil(s) toiture	Revêtement(s) toiture	Lucarne(s)
à deux versants retroussés	tôle profilée	aucune

Portes	Forme de l'ouverture	Type de porte	Sous-type de porte	Matériau de la porte
	rectangulaire	plane	avec vitrage	bois
Fenêtres	Forme de l'ouverture	Type de fenêtre	Sous-type de fenêtre	Matériau de la fenêtre
	rectangulaire	à battants	à grands carreaux	bois
	rectangulaire	coulissante	sans carreaux	contemporain

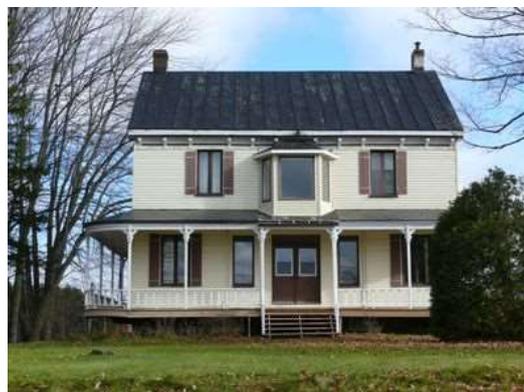
2016_35020_STLO_0041_01_01	
Année(s) construction	Type de bien
en 1890	Bâtiment principal

Typologie fonctionnelle (fonction d'origine)
religieuse
Typologie constructive (structure apparente)
indéterminé
Typologie formelle (courant architectural dominant)
Cottage vernaculaire américain sur deux étages

Nombre d'étages	2 ½	Matériau soubassement
Saillie(s)		pierre
auvent		galerie
logette		cheminée

Matériau(x) façade principale	Matériau(x) façade secondaire gauche	Matériau(x) façade secondaire droite
parement de plastique ou vinyle	parement de plastique ou vinyle	parement de plastique ou vinyle

Profil(s) toiture	Revêtement(s) toiture	Lucarne(s)
à deux versants droits	tôle pincée	aucune
	tôle en plaque

Portes	Forme de l'ouverture	Type de porte	Sous-type de porte	Matériau de la porte
	rectangulaire	embossée	avec imposte	métal
Fenêtres	Forme de l'ouverture	Type de fenêtre	Sous-type de fenêtre	Matériau de la fenêtre
	rectangulaire	à manivelle	sans carreaux	métal
	rectangulaire	à guillotine	sans carreaux	contemporain
	rectangulaire	à battants	à grands carreaux	bois

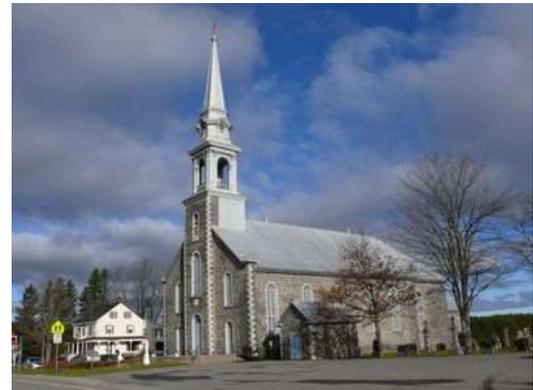
2016_35020_STLO_0041_02_08_01	
Année(s) construction	Type de bien
en 1895-1897	Bâtiment principal

Typologie fonctionnelle (fonction d'origine)
religieuse
Typologie constructive (structure apparente)
indéterminé
Typologie formelle (courant architectural dominant)
Néoclassicisme

Nombre d'étages	2	Matériau soubassement
Saillie(s)		pierre
clocher		cheminée
perron		volume annexe

Matériau(x) façade principale	Matériau(x) façade secondaire gauche	Matériau(x) façade secondaire droite
pierre à moellons	pierre à moellons	pierre à moellons

Profil(s) toiture	Revêtement(s) toiture	Lucarne(s)
à deux versants droits	tôle à baguettes	aucune
	tôle en plaque

Portes	Forme de l'ouverture	Type de porte	Sous-type de porte	Matériau de la porte
	à arc en plein cintre	à panneaux	avec imposte	bois
Fenêtres	Forme de l'ouverture	Type de fenêtre	Sous-type de fenêtre	Matériau de la fenêtre
	à arc en plein cintre	fixe	à grands carreaux	bois
	rectangulaire	à battants	à grands carreaux	bois

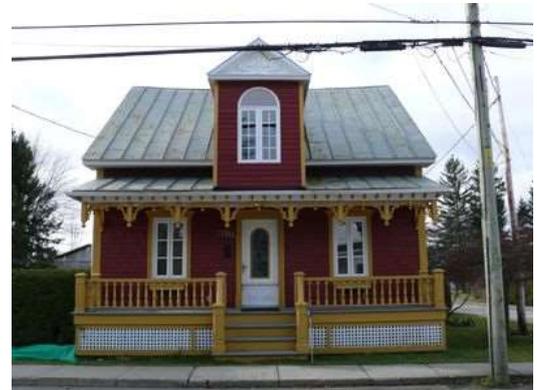
2016_35020_STLO_0130_01	
Année(s) construction	Type de bien
entre 1890-1920	Bâtiment principal

Typologie fonctionnelle (fonction d'origine)
résidentielle
Typologie constructive (structure apparente)
indéterminé
Typologie formelle (courant architectural dominant)
Cottage vernaculaire américain

Nombre d'étages	1 ½	Matériau soubassement
Saillie(s)		indéterminé
auvent		galerie
logette		escalier

Matériau(x) façade principale	Matériau(x) façade secondaire gauche	Matériau(x) façade secondaire droite
bardeau de bois	bardeau de bois	bardeau de bois

Profil(s) toiture	Revêtement(s) toiture	Lucarne(s)
à deux versants droits	tôle pincée	à fronton triangulaire

Portes	Forme de l'ouverture	Type de porte	Sous-type de porte	Matériau de la porte
	rectangulaire	à panneaux	avec vitrage	bois
Fenêtres	Forme de l'ouverture	Type de fenêtre	Sous-type de fenêtre	Matériau de la fenêtre
	rectangulaire	indéterminé	indéterminé	indéterminé
	à arc en plein cintre	à manivelle	sans carreaux	contemporain
