Données administratives

Municipalité	Secteur
Trois-Rives (35055)	Rivière-Matawin
Adresse	
3874 -	155 (route)
Dénomination	
Chapelle Saint-Nicolas-de-Matawin	
Matricule	Cadastre(s)
4895534990	
Statut juridique	
Sans statut

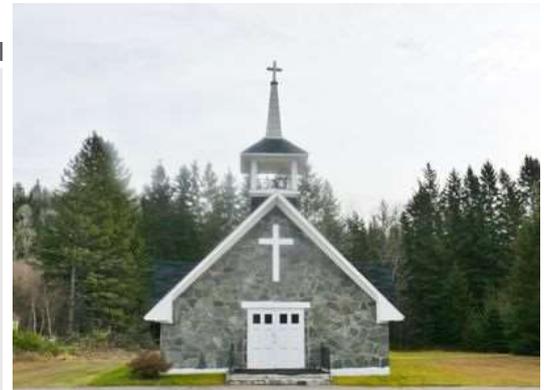
2016_35055_R155_3874_01	
Année(s) construction	Type de bien
en 1958	Bâtiment principal

Typologie fonctionnelle (fonction d'origine)
religieuse
Typologie constructive (structure apparente)
indéterminé
Typologie formelle (courant architectural dominant)
architecture religieuse

Nombre d'étages	1	Matériau soubassement
Saillie(s)		indéterminé
clocher		perron
cheminée

Matériau(x) façade principale	Matériau(x) façade secondaire gauche	Matériau(x) façade secondaire droite
pierre de revêtement	pierre de revêtement	pierre de revêtement

Profil(s) toiture	Revêtement(s) toiture	Lucarne(s)
à deux versants droits	bardeau d'asphalte	triangulaire
	tôle en plaque

Forme de l'ouverture	Type de porte	Sous-type de porte	Matériau de la porte
Portes	rectangulaire	à panneaux	à double vantail	bois
	rectangulaire	à panneaux	sans vitrage	bois
Fenêtres	particulière	fixe	à petits carreaux	bois

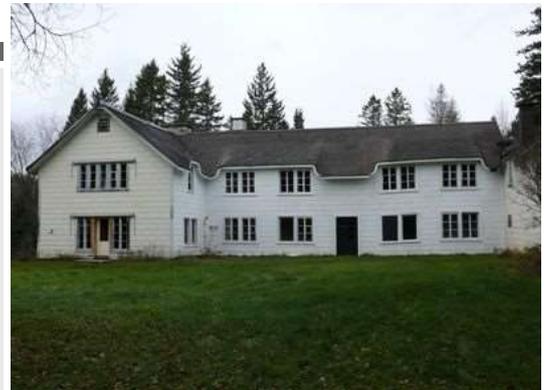
2016_35055_R155_5071_02_01_01	
Année(s) construction	Type de bien
entre 1890-1920	Bâtiment principal

Typologie fonctionnelle (fonction d'origine)
résidentielle
Typologie constructive (structure apparente)
indéterminé
Typologie formelle (courant architectural dominant)
Arts & Crafts

Nombre d'étages	2	Matériau soubassement	indéterminé
Saillie(s)	cheminée		avancée / avant-corps

Matériau(x) façade principale	Matériau(x) façade secondaire gauche	Matériau(x) façade secondaire droite
bardeau d'amiante	bardeau d'amiante	bardeau d'amiante

Profil(s) toiture	Revêtement(s) toiture	Lucarne(s)
à deux versants droits	bardeau d'asphalte	particulière
	bardeau de bois

Portes	Forme de l'ouverture	Type de porte	Sous-type de porte	Matériau de la porte
	rectangulaire	plane	avec vitrage	bois
Fenêtres	Forme de l'ouverture	Type de fenêtre	Sous-type de fenêtre	Matériau de la fenêtre
	rectangulaire	à battants	à grands carreaux	bois
	rectangulaire	fixe	sans carreaux	bois

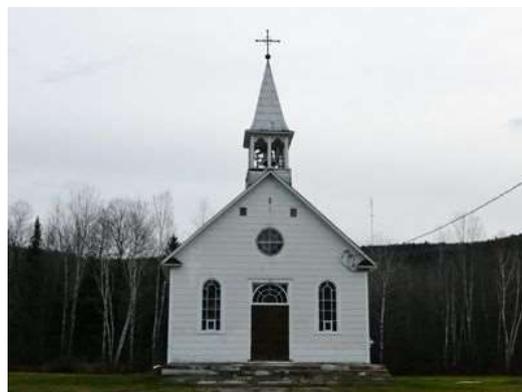
2016_35055_ANSE_0250_01_01	
Année(s) construction	Type de bien
en 1934	Bâtiment principal

Typologie fonctionnelle (fonction d'origine)
religieuse
Typologie constructive (structure apparente)
indéterminé
Typologie formelle (courant architectural dominant)
Néoclassicisme

Nombre d'étages	1	Matériau soubassement	indéterminé
Saillie(s)	clocher	perron	
	marquise

Matériau(x) façade principale	Matériau(x) façade secondaire gauche	Matériau(x) façade secondaire droite
bardeau d'amiante	bardeau d'amiante	bardeau d'amiante
	planche de bois à feuillure

Profil(s) toiture	Revêtement(s) toiture	Lucarne(s)
à deux versants droits	tôle profilée	aucune
	tôle en plaque

Forme de l'ouverture	Type de porte	Sous-type de porte	Matériau de la porte
Portes	rectangulaire	embossée	avec imposte	bois
	rectangulaire	plane	avec vitrage	bois
	Forme de l'ouverture	Type de fenêtre	Sous-type de fenêtre	Matériau de la fenêtre
Fenêtres	à arc en plein cintre	fixe	à grands carreaux	bois
	circulaire	oculus	à petits carreaux	bois
	rectangulaire	à guillotine	à petits carreaux	bois

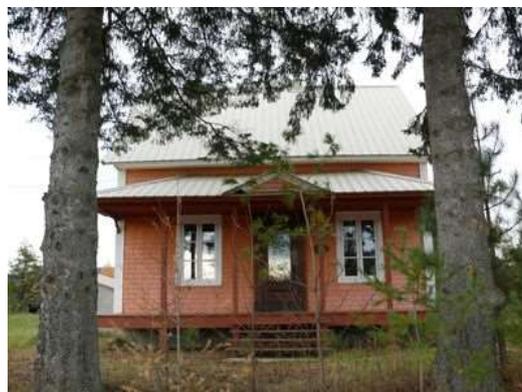
2016_35055_RIVI_0180_01

Typologie fonctionnelle (fonction d'origine)
résidentielle
Typologie constructive (structure apparente)
indéterminé
Typologie formelle (courant architectural dominant)
Cottage vernaculaire américain

Nombre d'étages	1 ½	Matériau soubassement
Saillie(s)		indéterminé
auvent		galerie

Matériau(x) façade principale	Matériau(x) façade secondaire gauche	Matériau(x) façade secondaire droite
bardeau de bois	bardeau de bois	bardeau de bois

Profil(s) toiture	Revêtement(s) toiture	Lucarne(s)
à deux versants droits	tôle profilée	aucune

Portes	Forme de l'ouverture	Type de porte	Sous-type de porte	Matériau de la porte
	rectangulaire	à panneaux	avec vitrage	bois
Fenêtres	Forme de l'ouverture	Type de fenêtre	Sous-type de fenêtre	Matériau de la fenêtre
	rectangulaire	à manivelle	sans carreaux	contemporain

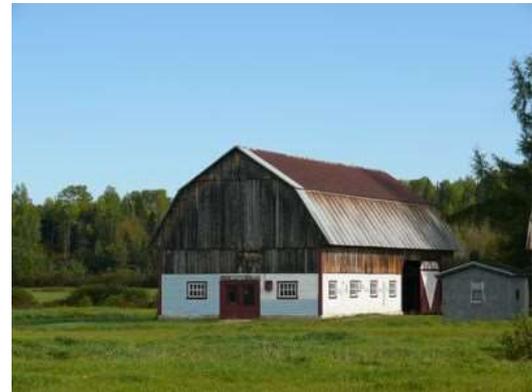
2016_35055_STJO_0213_02_02	
Année(s) construction	Type de bien
entre 1900-1950	Bâtiment secondaire

Typologie fonctionnelle (fonction d'origine)
agricole
Typologie constructive (structure apparente)
indéterminé
Typologie formelle (courant architectural dominant)
Architecture agricole

Nombre d'étages	1	Matériau soubassement
Saillie(s)	sans objet	indéterminé

Matériau(x) façade principale	Matériau(x) façade secondaire gauche	Matériau(x) façade secondaire droite
planche de bois verticale	planche de bois verticale	planche de bois verticale
indéterminé	indéterminé

Profil(s) toiture	Revêtement(s) toiture	Lucarne(s)
mansardé à deux versants	tôle profilée	aucune

Forme de l'ouverture	Type de porte	Sous-type de porte	Matériau de la porte
Portes	rectangulaire	coulissante	sans vitrage	bois
	rectangulaire	à panneaux	avec vitrage	bois
Fenêtres	rectangulaire	indéterminé	à grands carreaux	bois

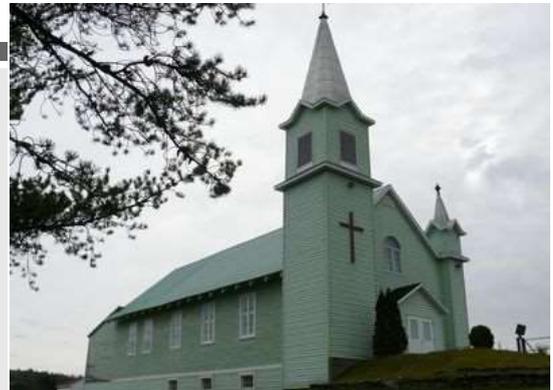
2016_35055_STJO_0580_02_01	
Année(s) construction	Type de bien
entre 1888-1894	Bâtiment principal

Typologie fonctionnelle (fonction d'origine)
religieuse
Typologie constructive (structure apparente)
indéterminé
Typologie formelle (courant architectural dominant)
Néo-roman

Nombre d'étages	1	Matériau soubassement
Saillie(s)	clocher	indéterminé
	avancée / avant-corps	cheminée

Matériau(x) façade principale	Matériau(x) façade secondaire gauche	Matériau(x) façade secondaire droite
matériau contemporain	matériau contemporain	matériau contemporain
	bardeau d'amiante	bardeau d'amiante

Profil(s) toiture	Revêtement(s) toiture	Lucarne(s)
à deux versants droits	tôle profilée	aucune
	tôle en plaque

Portes	Forme de l'ouverture	Type de porte	Sous-type de porte	Matériau de la porte
	rectangulaire	embossée	avec vitrage	contemporain
Fenêtres	Forme de l'ouverture	Type de fenêtre	Sous-type de fenêtre	Matériau de la fenêtre
	à arc en plein cintre	à manivelle	sans carreaux	contemporain
	rectangulaire	indéterminé	à grands carreaux	bois
	rectangulaire	à battants	à grands carreaux	bois

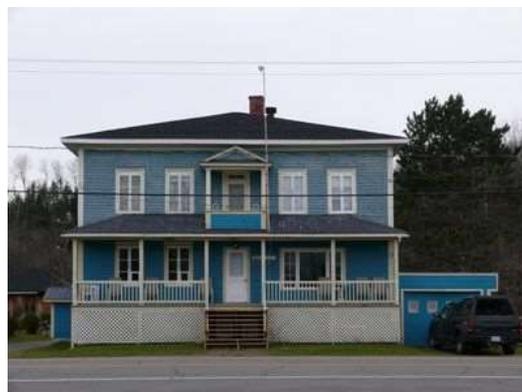
2016_35055_STJO_0583_01

Typologie fonctionnelle (fonction d'origine)
résidentielle
Typologie constructive (structure apparente)
indéterminé
Typologie formelle (courant architectural dominant)
Courant cubique

Nombre d'étages	2	Matériau soubassement	indéterminé
Saillie(s)			
balcon		auvent	
galerie		escalier

Matériau(x) façade principale	Matériau(x) façade secondaire gauche	Matériau(x) façade secondaire droite
bardeau de bois	bardeau de bois	bardeau de bois
planche de bois horizontale	planche de bois horizontale	planche de bois horizontale

Profil(s) toiture	Revêtement(s) toiture	Lucarne(s)
en pavillon	bardeau d'asphalte	aucune

Forme de l'ouverture	Type de porte	Sous-type de porte	Matériau de la porte
Portes	rectangulaire	embossée	avec vitrage	bois
	rectangulaire	à panneaux	avec imposte	bois
	rectangulaire	de garage	avec vitrage	bois
	Forme de l'ouverture	Type de fenêtre	Sous-type de fenêtre	Matériau de la fenêtre
Fenêtres	rectangulaire	à battants	à grands carreaux	bois
	rectangulaire	à guillotine	à grands carreaux	bois
	rectangulaire	à manivelle	sans carreaux	contemporain

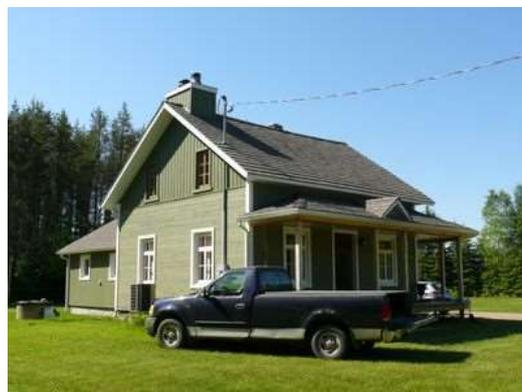
2017_35055_STJO_1040_02	
Année(s) construction	Type de bien
en 1902	Bâtiment principal

Typologie fonctionnelle (fonction d'origine)
résidentielle
Typologie constructive (structure apparente)
pièce sur pièce (bois)
Typologie formelle (courant architectural dominant)
Cottage vernaculaire américain

Nombre d'étages	1 ½	Matériau soubassement
Saillie(s)		pierre
auvent		galerie
cheminée		volume annexe

Matériau(x) façade principale	Matériau(x) façade secondaire gauche	Matériau(x) façade secondaire droite
planche de bois horizontale	planche de bois horizontale	planche de bois horizontale
	planche de bois verticale	planche de bois verticale

Profil(s) toiture	Revêtement(s) toiture	Lucarne(s)
à deux versants droits	bardeau de bois	à pignon

Portes	Forme de l'ouverture	Type de porte	Sous-type de porte	Matériau de la porte
	rectangulaire	plane	avec vitrage	bois
Fenêtres	Forme de l'ouverture	Type de fenêtre	Sous-type de fenêtre	Matériau de la fenêtre
	rectangulaire	à battants	avec imposte	bois
	rectangulaire	à battants	à grands carreaux	bois
	rectangulaire	à manivelle	sans carreaux	bois
