Données administratives

Municipalité	Secteur
Lac-aux-Sables (35010)	Hervey-Jonction
Adresse	
621 -	Gendron (rue)
Dénomination	
Ancien presbytère d'Hervey-Jonction	
Matricule	Cadastre(s)
8390-56-4970	105-P
Statut juridique	
sans statut

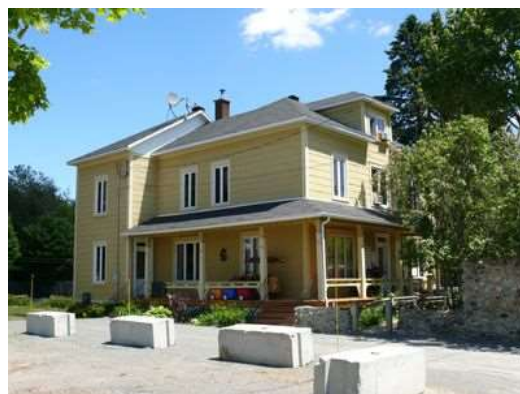
2017_35010_GEND_0621_02

Année(s) construction	Type de bien
en 1949	Bâtiment principal

Typologie fonctionnelle (fonction d'origine)
religieuse
Typologie constructive (structure apparente)
indéterminé
Typologie formelle (courant architectural dominant)
Courant cubique

Nombre d'étages	2 ½	Matériau(s) soubassement	indéterminé
Saillie(s)	auvent	galerie	
cheminée

Matériau(x) façade principale	Matériau(x) façade secondaire gauche	Matériau(x) façade secondaire droite
parement de fibre minérale et ciment	parement de fibre minérale et ciment	parement de fibre minérale et ciment

Profil(s) toiture	Revêtement(s) toiture	Lucarne(s)
en pavillon	bardeau d'asphalte	à croupe/demi-croupe

Portes	Forme de l'ouverture	Type de porte	Sous-type de porte	Matériau de la porte
	rectangulaire	embossée	avec imposte	contemporain
Fenêtres	Forme de l'ouverture	Type de fenêtre	Sous-type de fenêtre	Matériau de la fenêtre
	rectangulaire	à manivelle	sans carreaux	contemporain

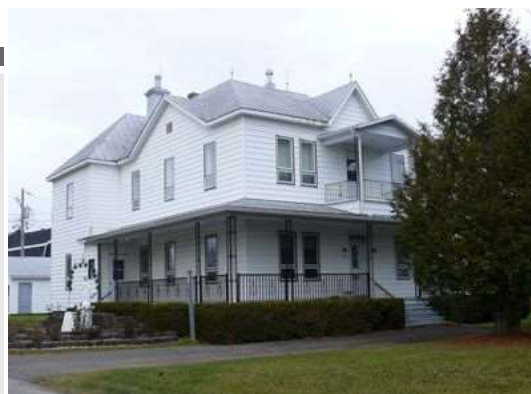
2016_35010_PRIN_0251_01_02

Année(s) construction	Type de bien
en 1907	Bâtiment principal

Typologie fonctionnelle (fonction d'origine)
religieuse
Typologie constructive (structure apparente)
indéterminé
Typologie formelle (courant architectural dominant)
Courant cubique

Nombre d'étages	2	Matériau soubassement	pierre
Saillie(s)			
balcon		auvent	
galerie		cheminée

Matériau(x) façade principale	Matériau(x) façade secondaire gauche	Matériau(x) façade secondaire droite
matériau contemporain	matériau contemporain	matériau contemporain

Profil(s) toiture	Revêtement(s) toiture	Lucarne(s)
en pavillon tronqué	tôle pincée	aucune

Portes	Forme de l'ouverture	Type de porte	Sous-type de porte	Matériau de la porte
	rectangulaire	plane	avec imposte	indéterminé
	rectangulaire	plane	avec vitrage	contemporain
Fenêtres	Forme de l'ouverture	Type de fenêtre	Sous-type de fenêtre	Matériau de la fenêtre
	rectangulaire	contemporaine	sans carreaux	indéterminé

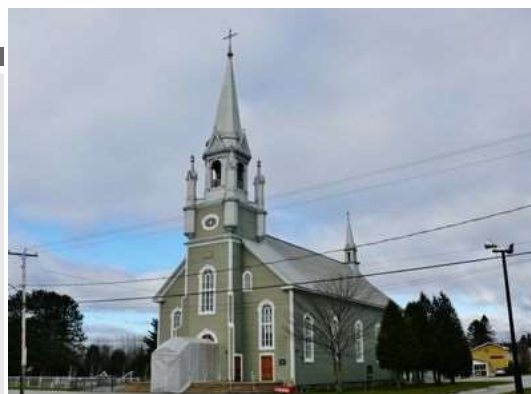
2016_35010_PRIN_0251_02_08_03

Année(s) construction	Type de bien
en 1898	Bâtiment principal

Typologie fonctionnelle (fonction d'origine)
religieuse
Typologie constructive (structure apparente)
indéterminé
Typologie formelle (courant architectural dominant)
Néoclassicisme

Nombre d'étages	2	Matériau soubassement
Saillie(s)		pierre
clocher		clocheton
avancée / avant-corps		cheminée

Matériau(x) façade principale	Matériau(x) façade secondaire gauche	Matériau(x) façade secondaire droite
planche de bois à feuillure	planche de bois à feuillure	planche de bois à feuillure

Profil(s) toiture	Revêtement(s) toiture	Lucarne(s)
à deux versants droits	tôle profilée	aucune
	tôle en plaque

Forme de l'ouverture	Type de porte	Sous-type de porte	Matériau de la porte
Portes	à arc en plein cintre	indéterminé	indéterminé	indéterminé
	rectangulaire	à panneaux	sans vitrage	bois
Fenêtres	ovale	rosace	à petits carreaux	bois
	à arc en plein cintre	fixe	à grands carreaux	bois
	rectangulaire	à battants	à grands carreaux	bois

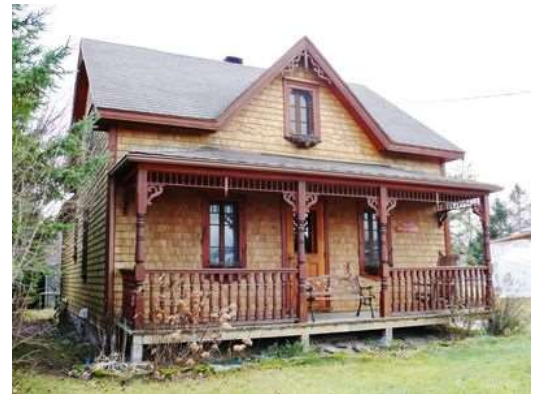
2016_35010_PRIN_0650_01	
Année(s) construction	Type de bien
vers 1930	Bâtiment principal

Typologie fonctionnelle (fonction d'origine)
résidentielle
Typologie constructive (structure apparente)
indéterminé
Typologie formelle (courant architectural dominant)
Cottage vernaculaire / lucarne-pignon

Nombre d'étages	1 ½	Matériau soubassement
Saillie(s)		indéterminé
auvent		galerie
volume annexe

Matériau(x) façade principale	Matériau(x) façade secondaire gauche	Matériau(x) façade secondaire droite
bardeau de bois	bardeau de bois	bardeau de bois

Profil(s) toiture	Revêtement(s) toiture	Lucarne(s)
à deux versants droits	bardeau d'asphalte	lucarne-pignon

Portes	Forme de l'ouverture	Type de porte	Sous-type de porte	Matériau de la porte
	rectangulaire	à panneaux	avec vitrage	bois
Fenêtres	Forme de l'ouverture	Type de fenêtre	Sous-type de fenêtre	Matériau de la fenêtre
	rectangulaire	à battants	à grands carreaux	bois

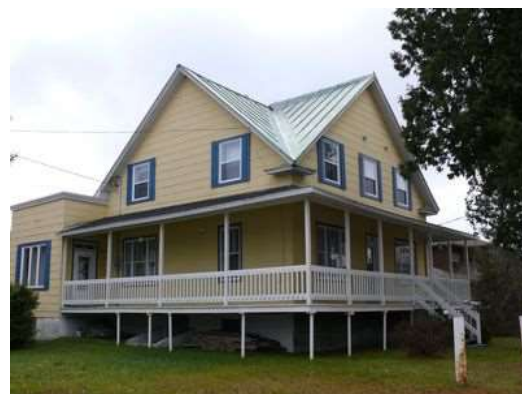
2016_35010_RSPI_0930_02

Année(s) construction	Type de bien
en 1899	Bâtiment principal

Typologie fonctionnelle (fonction d'origine)
résidentielle
Typologie constructive (structure apparente)
indéterminé
Typologie formelle (courant architectural dominant)
Cottage vernaculaire / pignon en façade

Nombre d'étages	1 ½	Matériau soubassement
Saillie(s)		indéterminé
auvent		galerie
escalier

Matériau(x) façade principale	Matériau(x) façade secondaire gauche	Matériau(x) façade secondaire droite
matériau contemporain	matériau contemporain	matériau contemporain

Profil(s) toiture	Revêtement(s) toiture	Lucarne(s)
à deux versants droits	tôle pincée	aucune

Forme de l'ouverture	Type de porte	Sous-type de porte	Matériau de la porte
Portes	rectangulaire	plane	avec vitrage	bois
	rectangulaire	à panneaux	avec imposte	bois
	Forme de l'ouverture	Type de fenêtre	Sous-type de fenêtre	Matériau de la fenêtre
Fenêtres	rectangulaire	à guillotine	à grands carreaux	bois
	rectangulaire	à guillotine	sans carreaux	contemporain
	rectangulaire	à manivelle	sans carreaux	contemporain

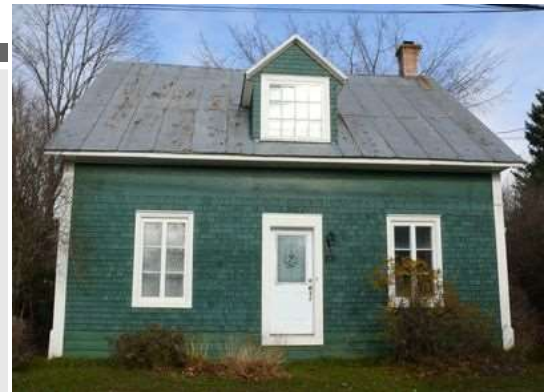
2016_35010_STAL_0721_01	
Année(s) construction	Type de bien
en 1907	Bâtiment principal

Typologie fonctionnelle (fonction d'origine)
résidentielle
Typologie constructive (structure apparente)
indéterminé
Typologie formelle (courant architectural dominant)
Cottage vernaculaire américain

Nombre d'étages	1 ½	Matériau soubassement
Saillie(s)		indéterminé
cheminée		auvent
galerie

Matériau(x) façade principale	Matériau(x) façade secondaire gauche	Matériau(x) façade secondaire droite
bardeau de bois	bardeau de bois	bardeau de bois

Profil(s) toiture	Revêtement(s) toiture	Lucarne(s)
à deux versants droits	tôle pincée	aucune

Portes	Forme de l'ouverture	Type de porte	Sous-type de porte	Matériau de la porte
	rectangulaire	embossée	avec vitrage	contemporain
	rectangulaire	à panneaux	avec imposte	bois
Fenêtres	Forme de l'ouverture	Type de fenêtre	Sous-type de fenêtre	Matériau de la fenêtre
	rectangulaire	à battants	à grands carreaux	bois
	rectangulaire	indéterminé	à petits carreaux	bois

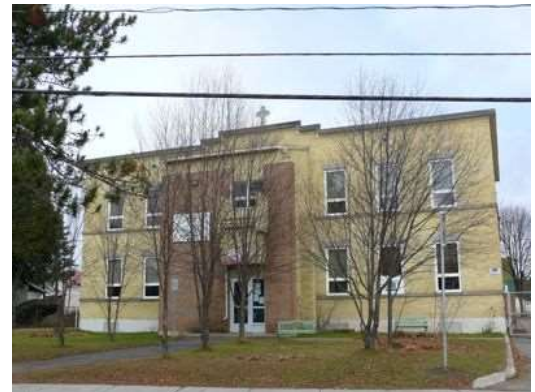
2016_35010_STAL_0831_01	
Année(s) construction	Type de bien
en 1935	Bâtiment principal

Typologie fonctionnelle (fonction d'origine)
religieuse
Typologie constructive (structure apparente)
indéterminé
Typologie formelle (courant architectural dominant)
Beaux-Arts

Nombre d'étages	2	Matériau(s) soubassement	indéterminé
Saillie(s)			
volume annexe			avancée / avant-corps

Matériau(x) façade principale	Matériau(x) façade secondaire gauche	Matériau(x) façade secondaire droite
brique de revêtement	brique de revêtement	brique de revêtement

Profil(s) toiture	Revêtement(s) toiture	Lucarne(s)
plat / à faible pente / à bassin	membrane / composite	aucune

Portes	Forme de l'ouverture	Type de porte	Sous-type de porte	Matériau de la porte
	rectangulaire	plane	avec vitrage	métal
Fenêtres	Forme de l'ouverture	Type de fenêtre	Sous-type de fenêtre	Matériau de la fenêtre
	rectangulaire	contemporaine	sans carreaux	contemporain
	rectangulaire	à guillotine	sans carreaux	métal

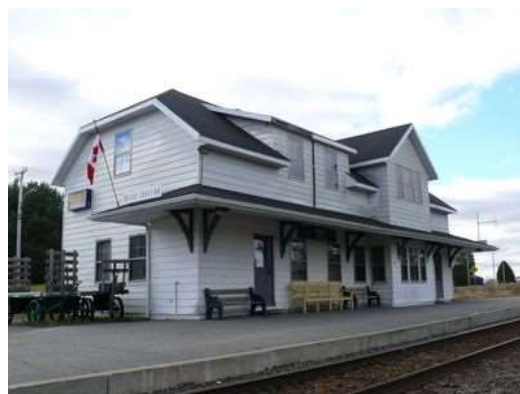
2016_35010_SCHL_0445_02_01	
Année(s) construction	Type de bien
vers 1910	Bâtiment principal

Typologie fonctionnelle (fonction d'origine)
commerciale
Typologie constructive (structure apparente)
indéterminé
Typologie formelle (courant architectural dominant)
Pittoresque

Nombre d'étages	1 ½	Matériau soubassement	indéterminé
Saillie(s)	marquise		avancée / avant-corps
	escalier		cheminée

Matériau(x) façade principale	Matériau(x) façade secondaire gauche	Matériau(x) façade secondaire droite
parement de métal à clins	parement de métal à clins	parement de métal à clins

Profil(s) toiture	Revêtement(s) toiture	Lucarne(s)
à demi-croupes	bardeau d'asphalte	en appentis
		à pignon

Forme de l'ouverture	Type de porte	Sous-type de porte	Matériau de la porte
Portes	rectangulaire	plane	avec vitrage	bois
	rectangulaire	à panneaux	avec vitrage	bois
	Forme de l'ouverture	Type de fenêtre	Sous-type de fenêtre	Matériau de la fenêtre
Fenêtres	rectangulaire	à guillotine	à grands carreaux	bois
	rectangulaire	à guillotine	contre-fenêtre	métal
	rectangulaire	à guillotine	juxtaposée	bois

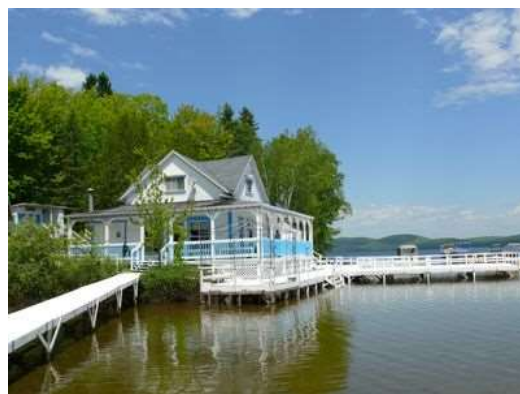
2017_35010_CHSM_0161_13_01

Année(s) construction	Type de bien
en 1927	Bâtiment principal

Typologie fonctionnelle (fonction d'origine)
commerciale
Typologie constructive (structure apparente)
indéterminé
Typologie formelle (courant architectural dominant)
Cottage vernaculaire / lucarne-pignon

Nombre d'étages	1 ½	Matériau soubassement
Saillie(s)		indéterminé
auvent		galerie
terrasse

Matériau(x) façade principale	Matériau(x) façade secondaire gauche	Matériau(x) façade secondaire droite
planche de bois à feuillure	planche de bois à feuillure	planche de bois à feuillure

Profil(s) toiture	Revêtement(s) toiture	Lucarne(s)
à deux versants droits	bardeau d'asphalte	lucarne-pignon

Portes	Forme de l'ouverture	Type de porte	Sous-type de porte	Matériau de la porte
	rectangulaire	contre-porte	sans vitrage	bois
	rectangulaire	indéterminé	avec imposte	indéterminé
Fenêtres	rectangulaire	à panneaux	avec vitrage	bois
	Forme de l'ouverture	Type de fenêtre	Sous-type de fenêtre	Matériau de la fenêtre
	rectangulaire	fixe	vitrine commerciale	bois
	rectangulaire	à guillotine	sans carreaux	bois
	rectangulaire	coulissante	sans carreaux	contemporain

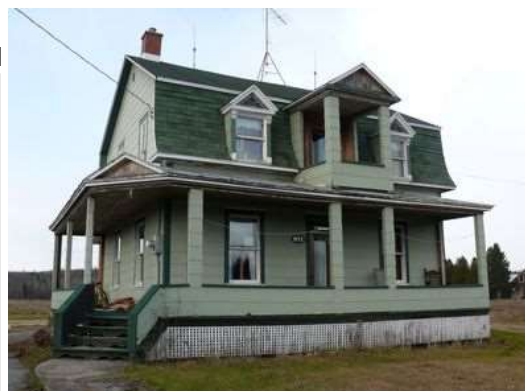
2016_35010_VEIL_0971_02_01

Année(s) construction	Type de bien
entre 1890-1920	Bâtiment principal

Typologie fonctionnelle (fonction d'origine)
résidentielle
Typologie constructive (structure apparente)
indéterminé
Typologie formelle (courant architectural dominant)
Maison à mansarde

Nombre d'étages	2	Matériau soubassement	indéterminé
Saillie(s)			
auvent		balcon	
galerie		volume annexe

Matériau(x) façade principale	Matériau(x) façade secondaire gauche	Matériau(x) façade secondaire droite
bardeau d'amiante	bardeau d'amiante	bardeau d'amiante

Profil(s) toiture	Revêtement(s) toiture	Lucarne(s)
à deux versants droits	bardeau d'asphalte	à pignon
	tôle pincée

Portes	Forme de l'ouverture	Type de porte	Sous-type de porte	Matériau de la porte
	rectangulaire	plane	avec imposte	bois
Fenêtres	Forme de l'ouverture	Type de fenêtre	Sous-type de fenêtre	Matériau de la fenêtre
	rectangulaire	à guillotine	sans carreaux	bois
	circulaire	oculus	sans carreaux	bois
	rectangulaire	à manivelle	sans carreaux	contemporain
